RAPPORT D'EXPERTISE

Réf. : AR17079

Nature : Maison de rapport

Rue : Rue Linné

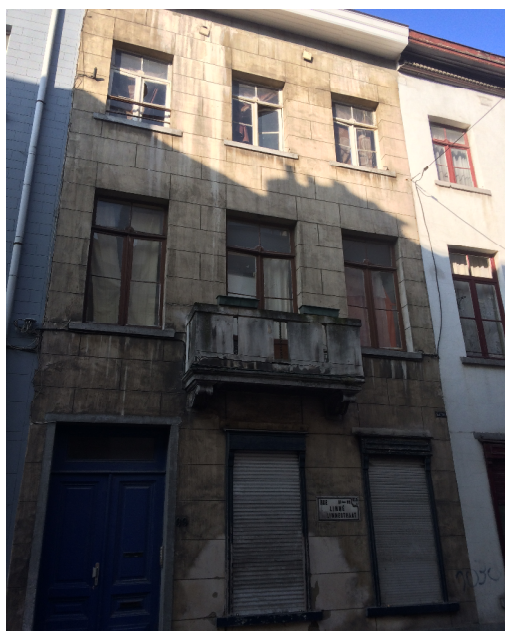
Façade - photos :

L'immeuble présente des fissures sur les façades et notamment sur le balcon au 1er étage avant. Des infiltrations d'eaux ont été également constatées. L'ensemble des étages n'a pas pu être visités le jour de l'expertise

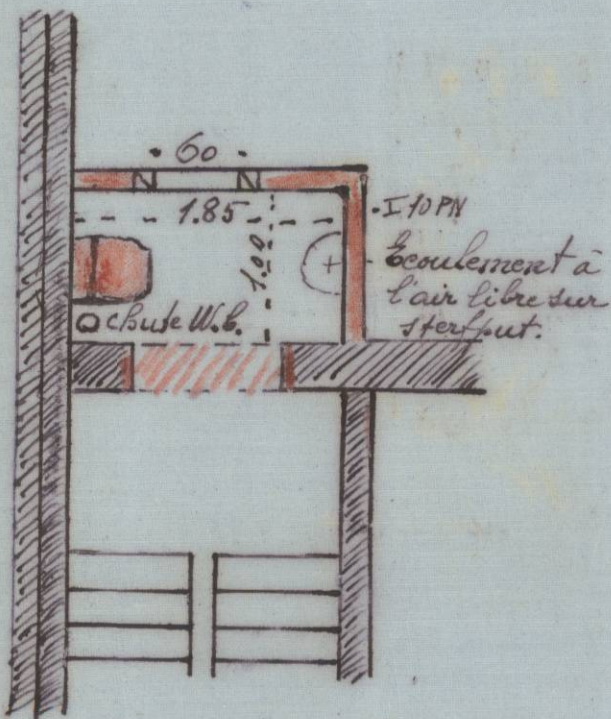
Plan du 2^e palier

Projet de construction d'un W.C. suspendu
au 2^e palier
