Concerne : **ACTUALISATION au RAPPORT d'évaluation dressé le 28-07-2016** pour la propriété située Rue du Méridien, 29 – 1210 Saint-Josse-ten-Node

Concerne : évaluation de la propriété située Rue du Méridien, 29 – 1210 Saint-Josse-ten-Node

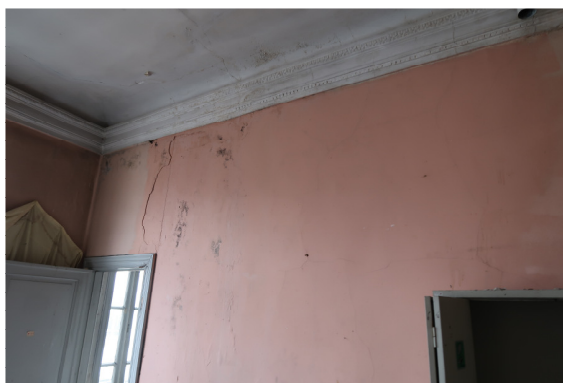
**Figure 1 - mur 2ème étage**

- Etat du bien :
  - o constructif :
    - dépendances à l'état d'abandon complet ;
    - dégradations importantes du côté avant gauche du bâtiment au niveau des murs, planchers et plafonds consécutifs à une infiltration d'eau importante vraisemblablement liée à un problème d'écoulement des eaux de pluies du versant avant ; aucun diagnostic mycologique n'est établi à ce jour mais des moisissures importantes sont apparentes et un mycélium primaire de la **Mérule** semble présent au niveau d'un gitâge ;

- locatif :
    - dépendances inutilisables en l'état ;
    - dernier étage envahi par les pigeons avec dégradation avancée des décors ;
    - seul le rez reste exploitable ;
  - techniques :
    - aucun entretien suffisant permettant une sécurité pour l'utilisation des lieux en bureaux ;
- ⇒ globalement, une rénovation de très grande ampleur s'impose avec des mesures conservatoires urgentes et indispensables ;
